**CICLOVIA TIRRENICA  
LOTTO PRIORITARIO COMPLETAMENTO FASE A:  
RINFORZO MURO DI SOTTOSCARPA INCOMPIUTA**

**PROGETTO INERENTE L'INTERO VERSANTE IN FRANA  
SOVRASTANTE LA EX S.S. N. 449 PER LA PARTE RICADENTE  
NEL COMUNE DI DIANO MARINA  
INTERVENTI DI FASE 1**

**PROGETTO ESECUTIVO**

**RELAZIONE GENERALE**

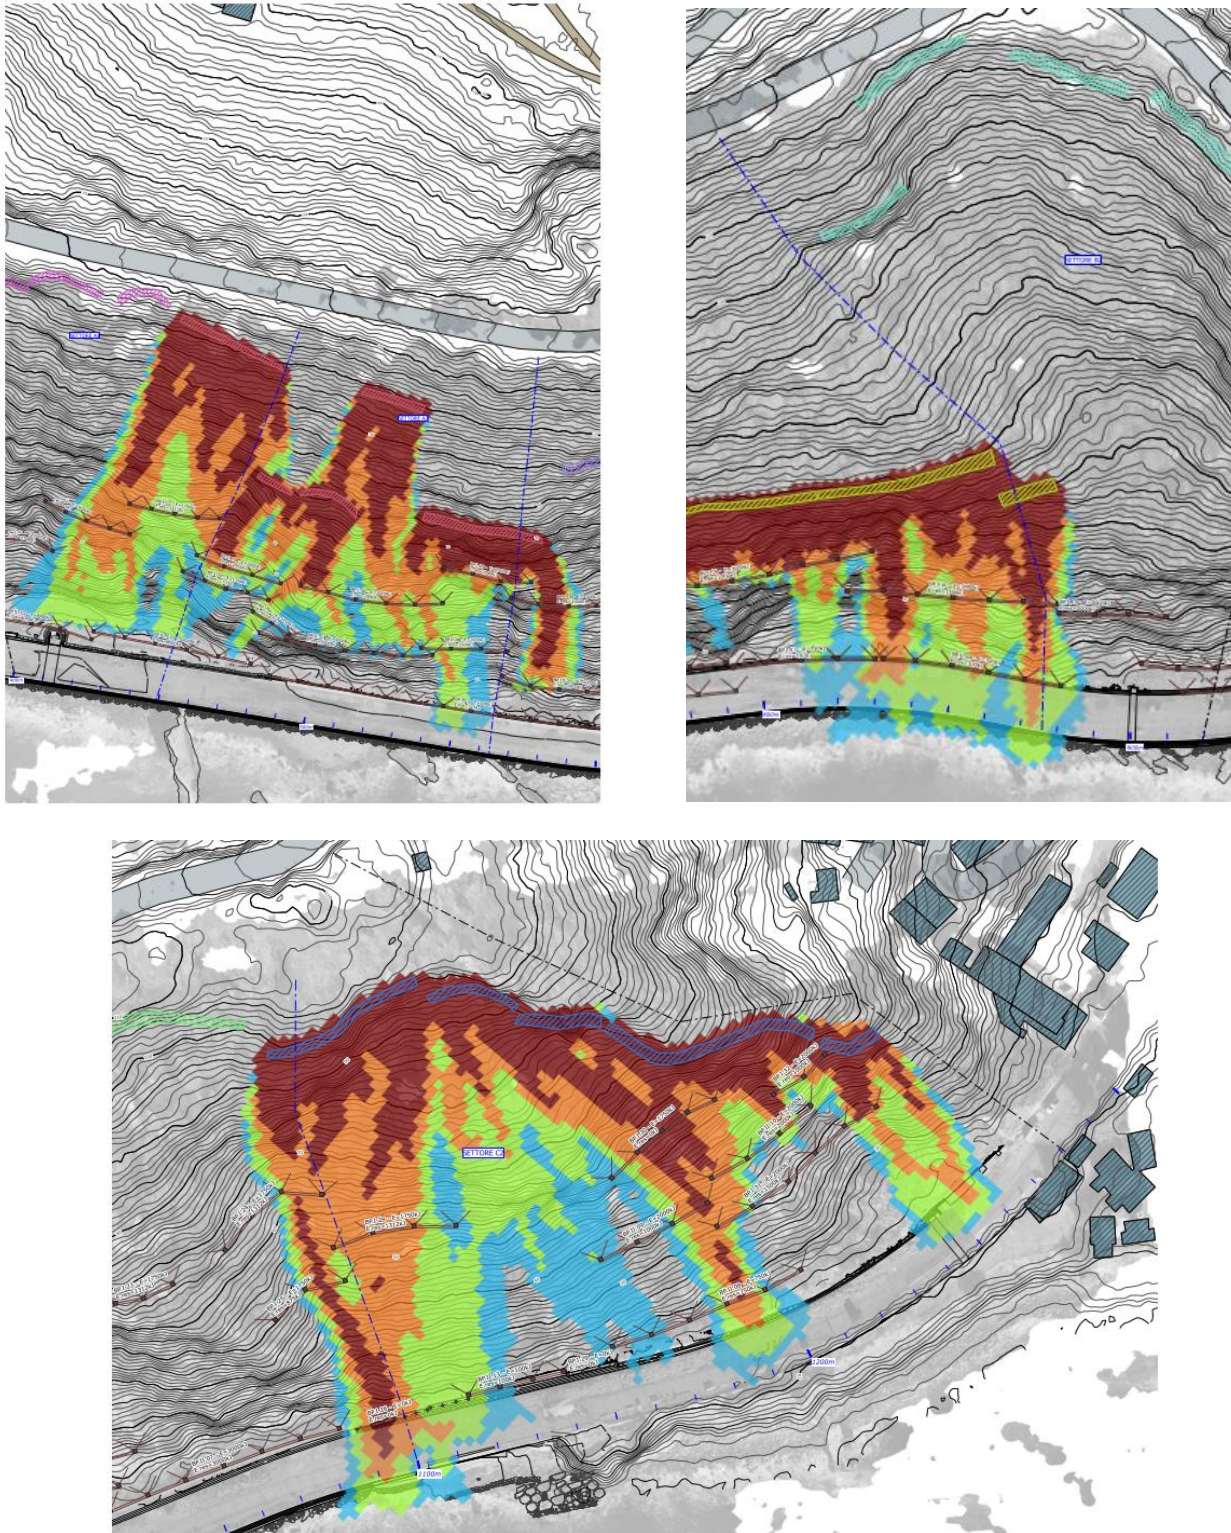
Nell'ambito delle ispezioni di campo e degli studi modellistici condotti in fase di redazione del PFTE citato in premessa, si sono evidenziati settori della cd "Incompiuta" ricadenti in comune di Diano Marina in cui il sedime stradale risulta ancora potenzialmente esposto, in caso di potenziali eventi a carattere "eccezionale", a fenomeni di crollo, come mostrato alla successiva Figura 1.

**Figura 1:** Stralci delle Tavole del PFTE con rappresentazione dei livelli di pericolosità ("reach probability") legati ai fenomeni di crollo riferiti ad alcuni dei tratti del sedime stradale che allo stato attuale risultano maggiormente esposti; dall'immagine in alto a sinistra procedendo in senso orario: settore A (lato confine con Imperia), settore B (settore centrale) e settore C (ingresso ciclovia lato Diano)

Per tale ragione, come anticipato in premessa, soprattutto in tali settori, anche sfruttando la presenza di allineamenti di barriere paramassi, si è ritenuto indispensabile strumentare le stesse con specifici sensori geotecnici in grado di segnalare l'avvenuto impatto della barriera, sia quale indicatore di possibili attivazioni di dissesti di versante che quale indicatore di possibili danneggiamenti dell'opera, pertanto in ogni caso situazioni che richiedono una tempestiva ispezione e valutazione della situazione oltre alle pertinenti misure gestionali di salvaguardia della pubblica incolumità previste dal Piano di Gestione del Rischio di cui alla premessa (§1).

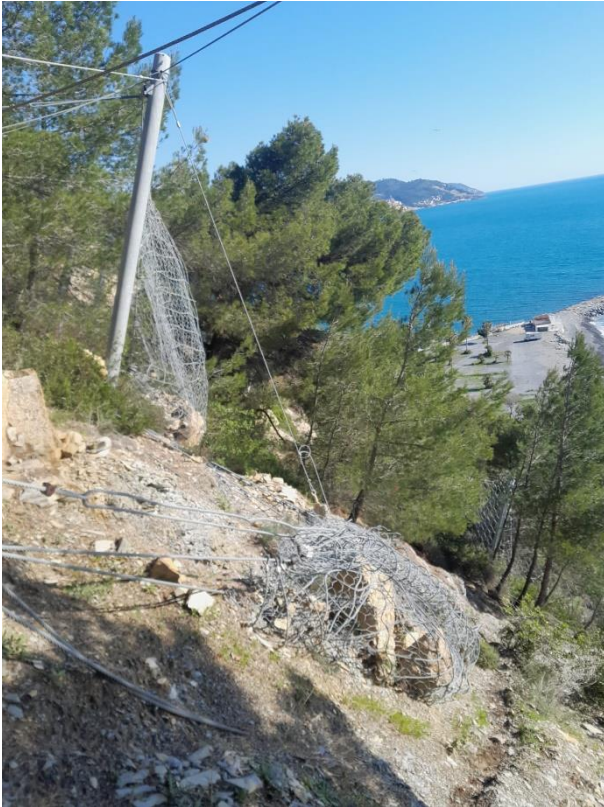
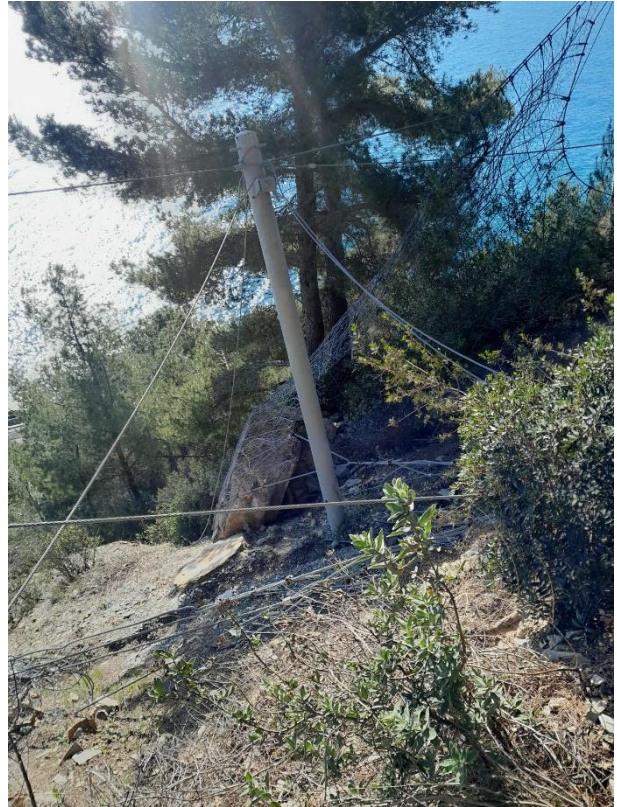
- Barriera BP.I.30: è una barriera installata precedentemente ai più recenti interventi, di vecchia concezione e non certificata (si tratta di una ISO200), completamente collassata per effetto degli impatti ricevuti (Figura 2); oltre alla totale assenza di funzionalità, i pannelli impattati risultano pieni di materiale lapideo, anche di grossa pezzatura, e attualmente in precarie condizioni di equilibrio, con evidente condizione di rischio incipiente sia per le nuove barriere installate più a valle che per la ciclovia alla base del versante.

**Figura 2:** Immagini fotografiche della barriera paramassi BP.I.30, con evidenza delle criticità descritte nel testo

A testimonianza dell'elevata propensione al distacco delle aree sorgente del settore C è lo stato di consistenza della barriera BP.I.30.

La barriera, classificata quale barriera tipo ISOMAT-200, ha una energia di assorbimento dichiarata pari a 1750kJ, ma non è dotata di certificazione ETAG.

La barriera ha un'altezza di intercettazione pari a 3m, uno sviluppo su 4 campate per un totale di 32m. Presenta allo stato attuale 3 campate impattate da blocchi di volume compreso tra 0.5 e 1.5mc; le due campate in destra idrografica (1 e 2) risultano totalmente compromesse, la campata 3 risulta

parzialmente compromessa con una sacca di accumulo di materiale e la campata 4 risulta solo marginalmente impattata.

Gli interventi di manutenzione prevedono quindi il risanamento mediante la chiodatura e legatura al versante dei pannelli di barriera collassati e pieni di materiale lapideo, anche di grossa pezzatura, anche la fine di scongiurarne la mobilitazione, ed il ripristino “parziale” della funzionalità della barriera – essenzialmente con finalità di monitoraggio, poiché la stessa verrà strumentata con i sensori di impatto - mediante la posa di nuovi pannelli di rete e funi opportunamente collegati ai montanti esistenti ed agli ancoraggi esistenti.

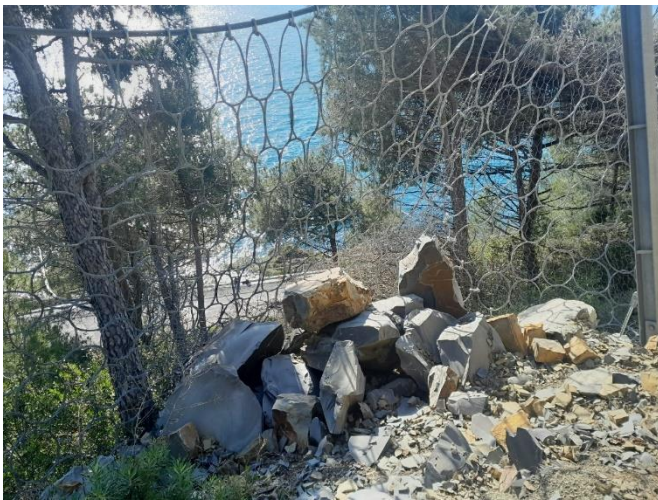
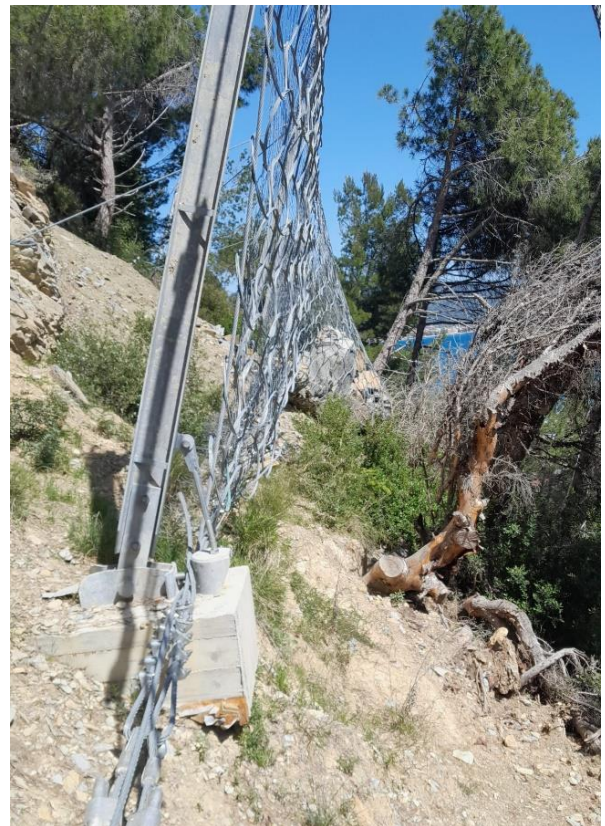
- Barriera BP.II.09: barriera certificata (2000 kJ) di recente realizzazione, con una campata totalmente compromessa in quanto riempita da materiale di crollo, che ne limita significativamente l'efficienza funzionale (Figura 3).

**Figura 3:** Immagini fotografiche della barriera paramassi BP.II.9, con evidenza delle criticità descritte nel testo

La barriera BP.II.09 è una barriera di recente realizzazione dotata di certificazione ed energia dichiarata 2000kJ, è costituita da 3 campate di larghezza pari a 10m ciascuna ed ha un'altezza di intercettazione pari a 4m.

Limitrofa alla barriera BP.I.30, anch'essa è stata interessata da fenomeni di caduta massi che hanno determinato il riempimento della campata centrale.

Gli interventi di manutenzione prevedono quindi: (i) la demolizione dei blocchi di volumetria superiore a 0.5mc mediante malta espansiva; (ii) la realizzazione di un “gabbione ancorato” mediante una doppia rete a doppia torsione fissata mediante ancoraggi in barra e legata con funi, installata al di sotto della campata in dx idrografica della barriera in parola così da sigillare il varco ad oggi esistente

al di sotto della stessa; (iii) ripristino della funzionalità della campata centrale una volta svuotata mediante morsetti, grilli e minuteria varia ove necessaria.

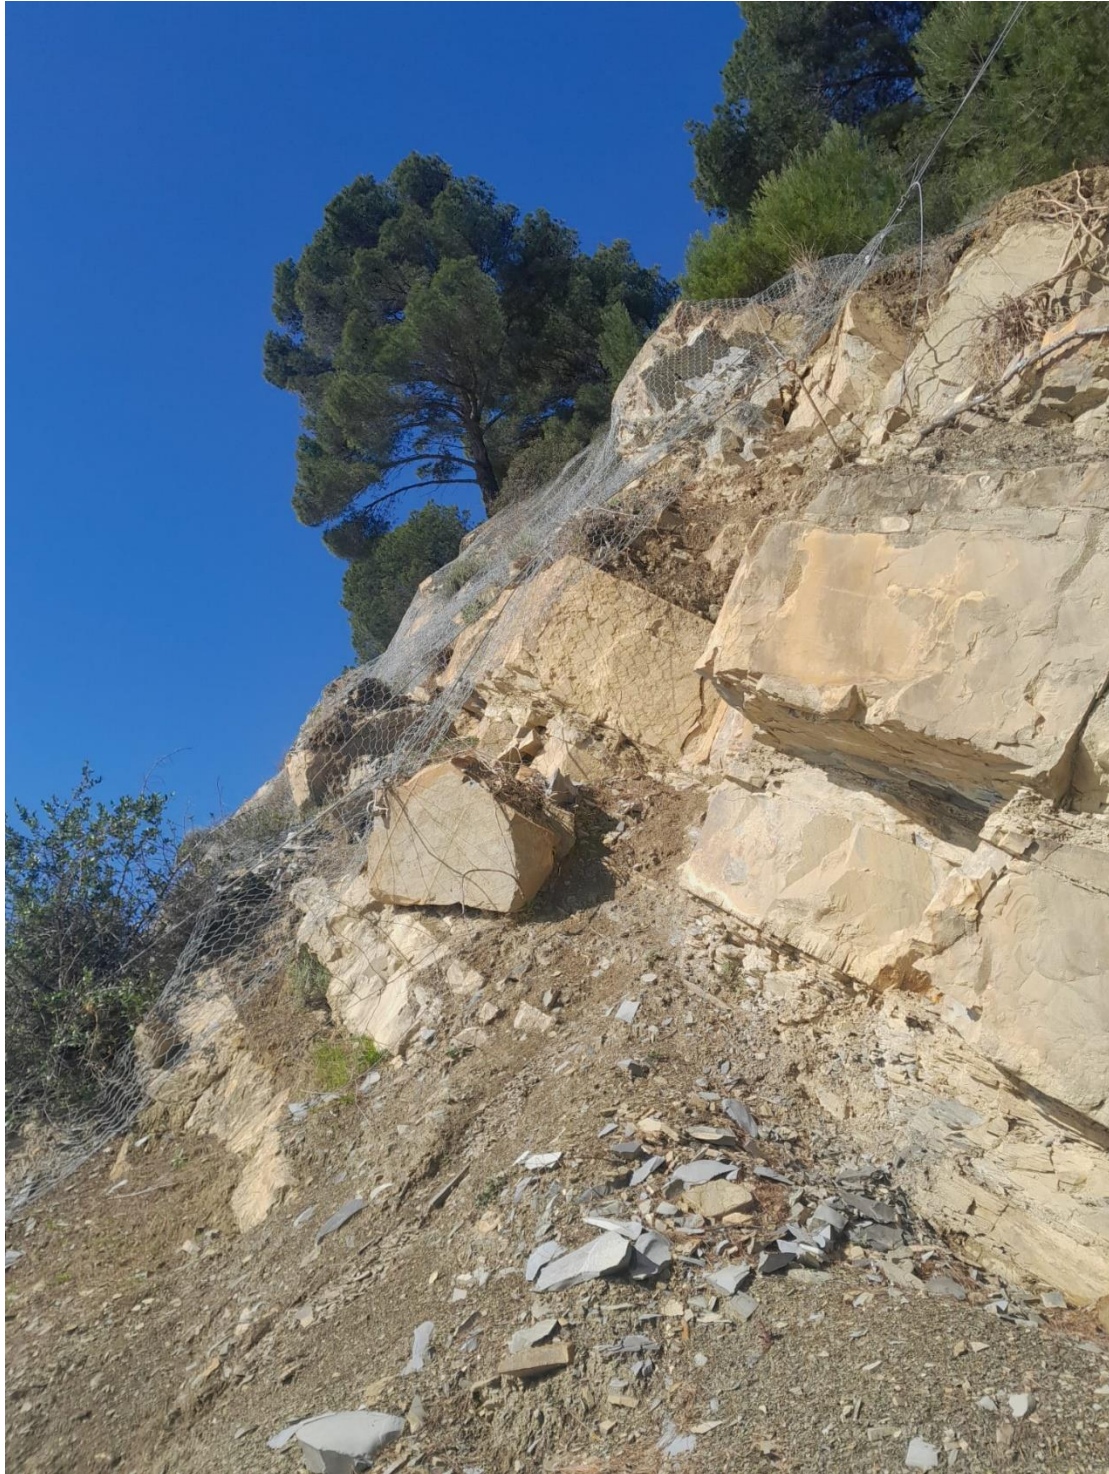
- Intervento di consolidamento corticale RC.DM.12: sono manifesti localizzati ammaloramenti del sistema, con possibilità di distacchi di materiale lapideo anche di pezzatura significativa (Figura 4).

**Figura 4:** Immagini fotografiche dell'intervento di consolidamento corticale RC.DM.12, con evidenza delle criticità descritte nel testo

Interventi di manutenzione dei sistemi di rafforzamento corticale esistenti, al fine di mitigare le criticità evidenziate sugli stessi al precedente § 2, mediante la posa in opera di pannelli in fune accoppiati a rete a doppia torsione e completati con reticolo di funi passanti su ancoraggi disposti su maglia 3m x 3m. I pannelli saranno installati nelle zone dove si sono rilevate puntuali sacche o distacchi di blocchi al di sotto della rete esistente, ovvero ammaloramenti della rete e/o degli ancoraggi in barra, conferiranno quindi un rinforzo al sistema esistente prevenendone il collasso ed il conseguente distacco del materiale lapideo in accumulo.

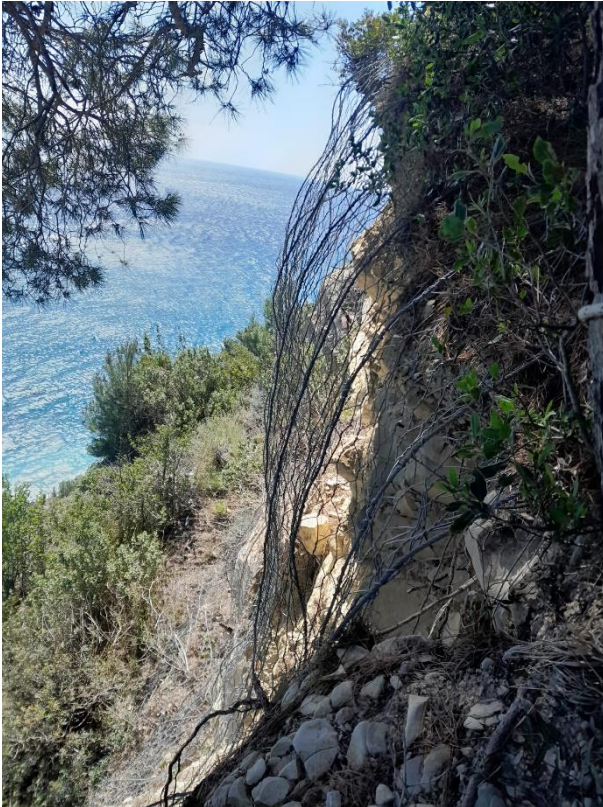
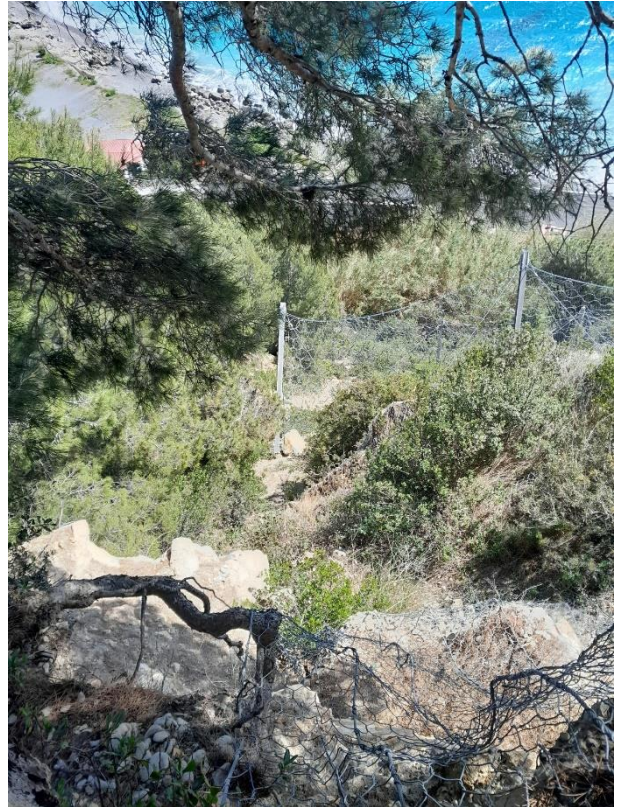
- Intervento di consolidamento corticale RC.DM.13: in questo caso si è riscontrata la necessità di potenziare l'intervento in opera, sia con l'aggiunta di elementi di ancoraggio dei pannelli di rete al versante (chiodi e funi), si andando ad integrarlo per includere nel placcaggio un affioramento roccioso in cui sono manifesti eventi di crollo sia già intercorsi che potenziali, con interessamento e danneggiamento alle sottostanti barriere (BP.I.31 e BP.I.32), vedi Figura 5.

**Figura 5:** Immagini fotografiche dell'intervento di consolidamento corticale RC.DM.13, con evidenza delle criticità descritte nel testo

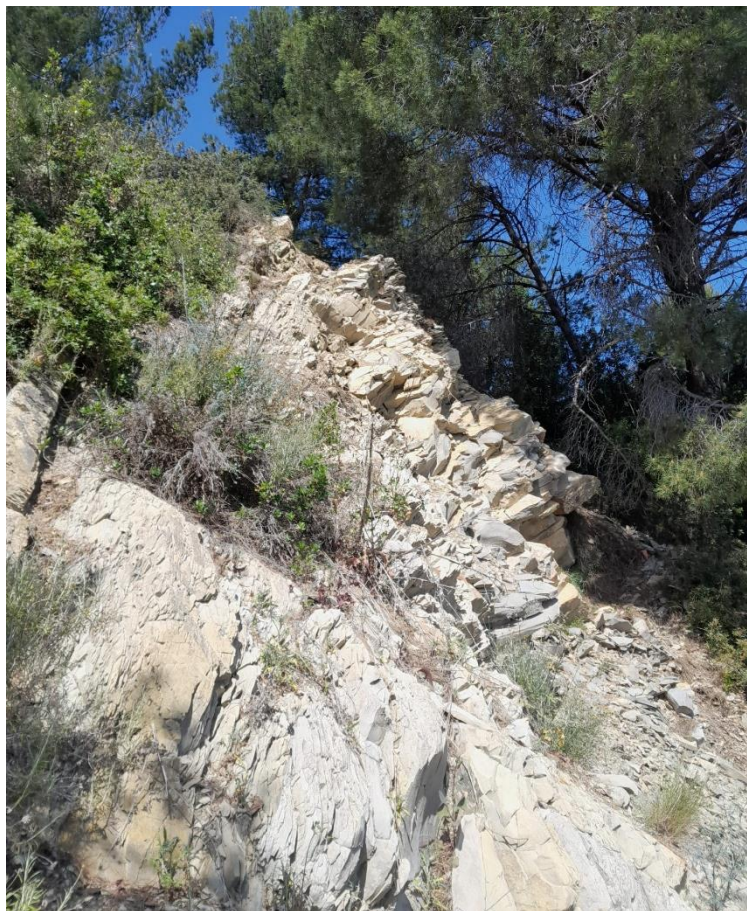
Oltre alle menzionate criticità su opere preesistenti, sia di tipo passivo (barriere paramassi) che attivo (consolidamenti corticali), si è riscontrato nel corso dei sopralluoghi un affioramento roccioso ubicato al limite est del versante in condizioni di marcata fratturazione con evidenze di forte suscettività al distacco di materiale lapideo di pezzatura medio-piccola (vedi Figura 6), che interessa un settore in cui non sono peraltro presenti a valle opere di difesa passiva.

**Figura 6:** Immagine dell'affioramento roccioso fortemente fratturato ubicato all'estremità est del versante (inizio percorso ciclopedonale lato Diano Marina)

Il sito è caratterizzato da una pendenza media di  $42^\circ$ , la disarticolazione è elevata nello strato superficiale e genera distacchi di blocchi di pezzatura medio-piccola come testimoniato dall'accumulo al piede della falesia stessa. L'intervento opererà quindi quale opera di contenimento di tipo passivo nei confronti delle citate instabilità.

Il rafforzamento corticale RC.C.01 è installato nel settore C, ha un'estensione complessiva pari a 144 mq e assolve la funzione di consolidare una porzione di versante in cui è presente un affioramento roccioso particolarmente fratturato e che, in relazione al rischio di crolli, non è protetta da barriere paramassi ubicate a valle dello stesso.

Il rafforzamento è realizzato mediante rete a doppia torsione di maglia 8x10 con filo 3mm armata con funi di diametro 12mm a realizzare un reticolo romboidale passante per gli ancoraggi in barra B450C diametro 24mm di lunghezza 3 m inseriti in perforo da 42mm.

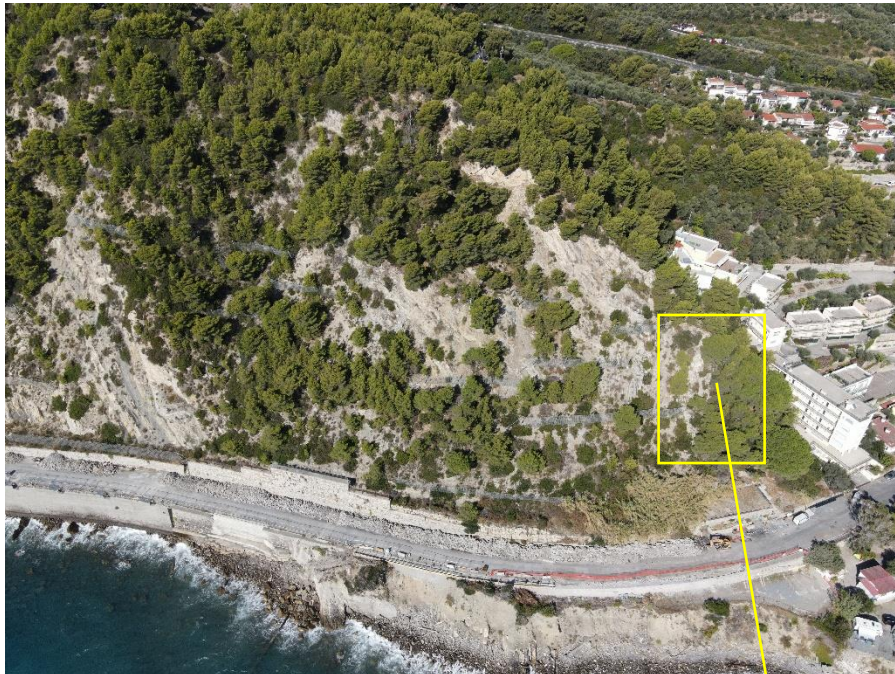
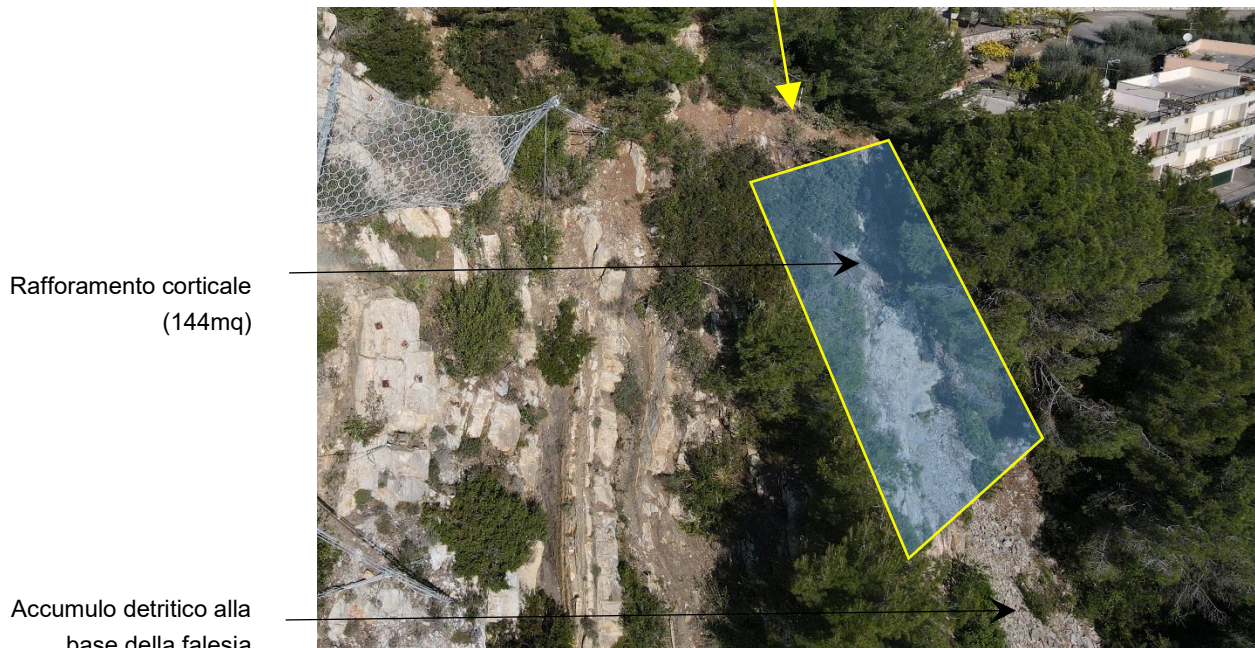
Figura 11: Ubicazione del nuovo rafforzamento corticale previsto nel Settore C

Accumulo detritico alla  
base della falesia
